# Potentialeinschätzung Artenschutz (§44 BNatSchG)

Neuaufstellung B-Plan Nr. 58 'Neubau Schwimmhalle' // 24955 Harrislee

5. Januar 2026

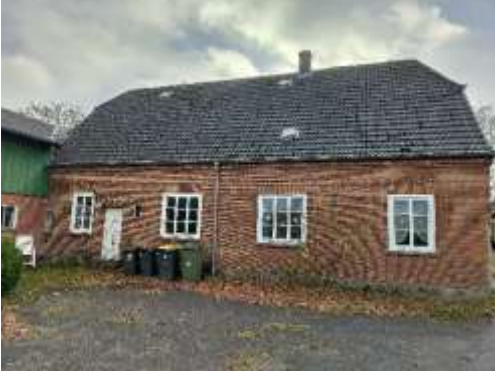
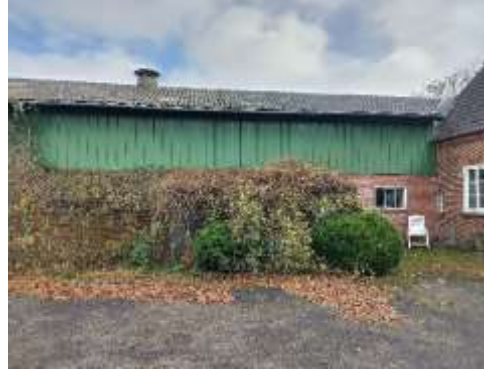
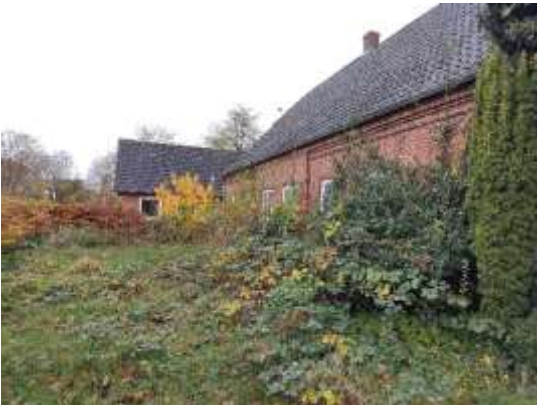
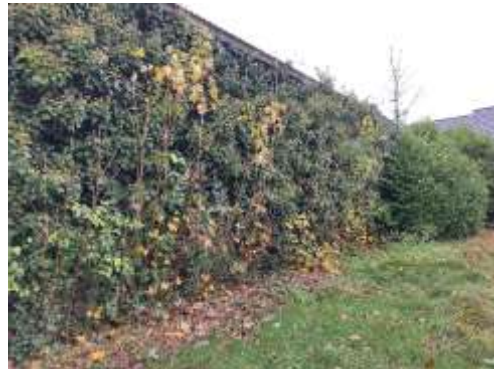
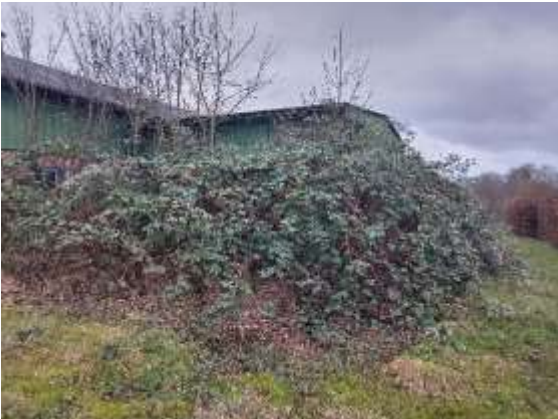
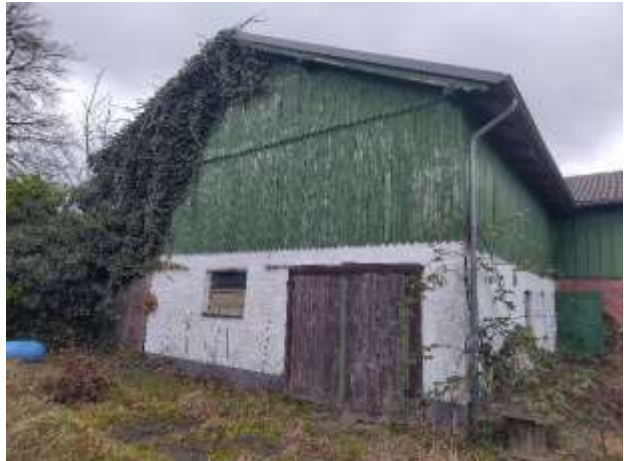
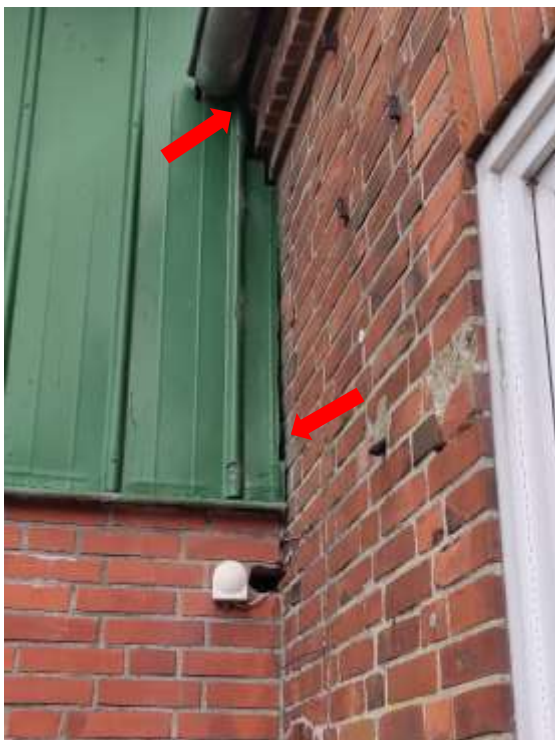
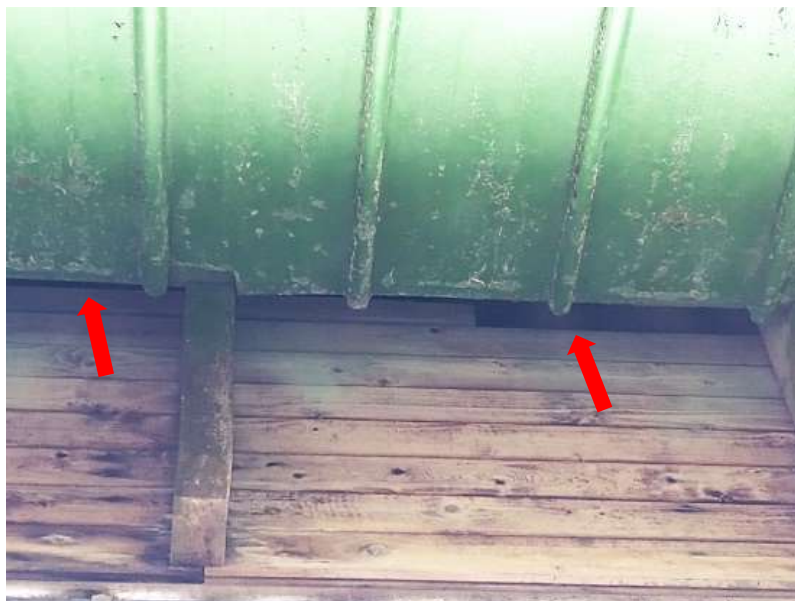
**Wohnhaus, Stallgebäude und Scheune mit Heuboden (teilweise über dem Wohnhaus) (Fotos 1-8)** weisen außen eine Vielzahl von Strukturen auf, die entsprechend angepassten Fledermausarten bzw. auch Vogelarten als Lebensstätte dienen können. So gibt es diverse Aufbrüche an Gebäudeübergängen zwischen Fassade und Dach, Nischen an Gauben und Dachfirst, Dachstuhl und Mauerwerk usw. Spaltenquartiere für Fledermäuse bestehen auch an Blech- bzw. Holzverschalungen oder -verblendungen an der Fassade. Üppige Fassadenvegetation bietet Vögeln Brut- und Nahrungsmöglichkeiten.

Auch im Innern der begehbaren Gebäudeteile, d.h. in Wohnhaus, Stall und Scheune mit Heuboden, gelangen keine Nachweise einer aktuellen oder früheren Funktion als Fledermaus-Quartier.

An Wohnhaus, Stall und Scheune konnten äußerlich in Fassadennischen, am Übergang verschiedener Gebäudeteile oder unter den Traufen keine Hinweise auf alte Nistplätze von Vögeln gefunden werden.

Im Innern von Stall, Scheune mit Heuboden und offenem Geräte-Unterstand finden sich etliche, meist ältere Nester und auch größere Konzentrationen von Vogelkotspuren, die auf regelmäßige Anwesenheit von Vögeln verweisen.

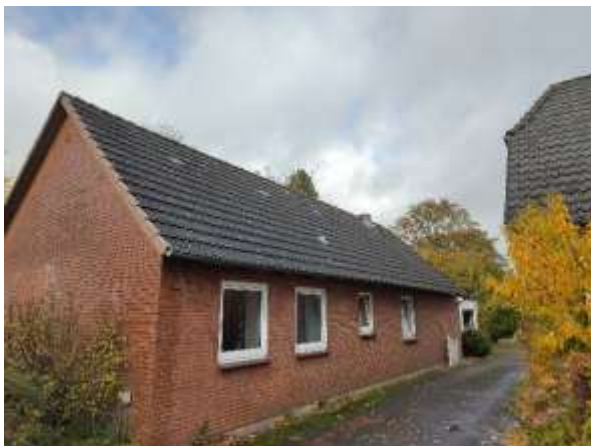
**Foto 9**

Die **Abnahme (Foto 9)** konnte, da noch bewohnt, nur von außen in Augenschein genommen werden. An Giebelseiten und Dachfirst sowie im Traufbereich bestehen hier einige Aufbrüche bzw. Spalten sowie mögliche Zugänge zum nicht ausgebauten Dachboden.

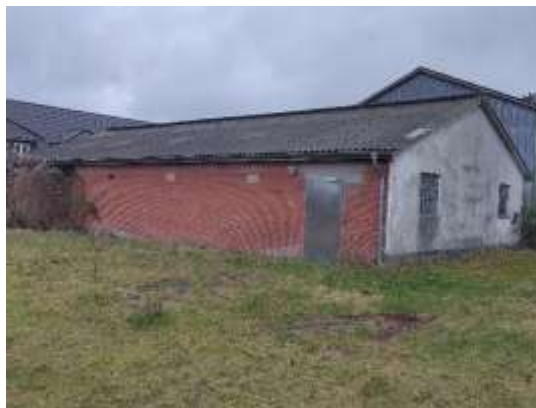
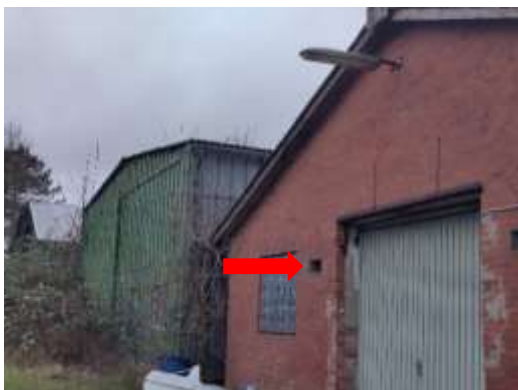
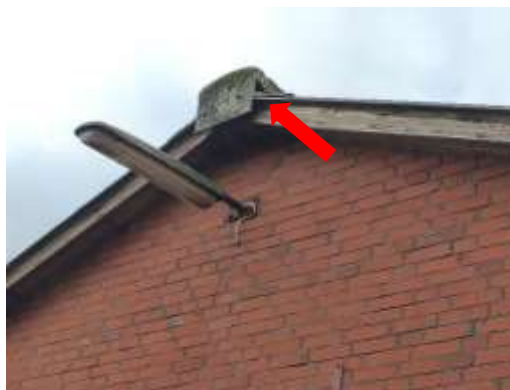
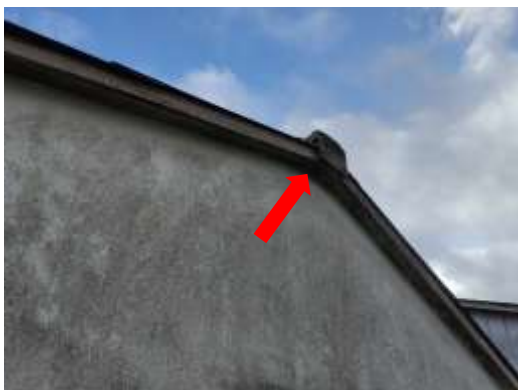
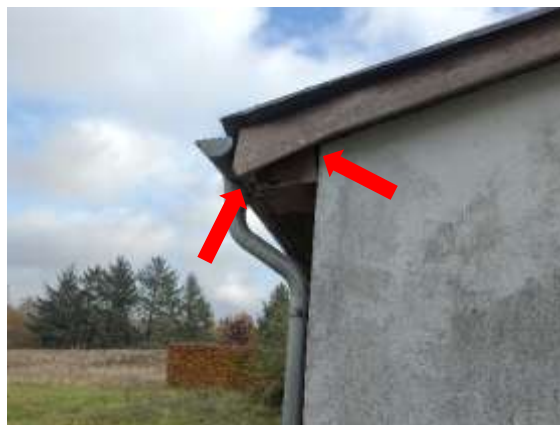
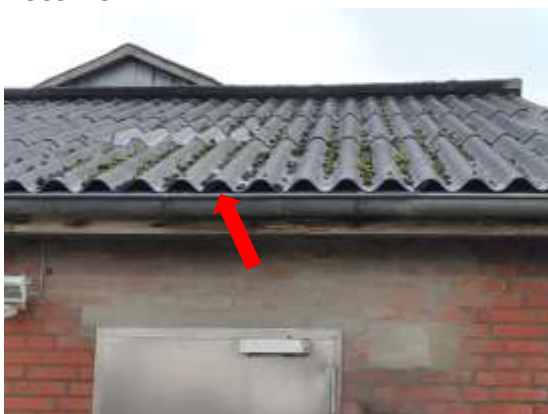
Ebenfalls nur von außen erfolgte eine Kontrolle der noch genutzten **Werkhalle (Fotos 10-15)**. An den Fassaden bestehen einige, als Brutplatz für entsprechend angepasste Vogelarten geeignete, Nischen.

Spalten, z.B. am Übergang Fassade / Dach und an den Giebeln, kommen möglicherweise Quartierfunktionen für Fledermäuse zu.

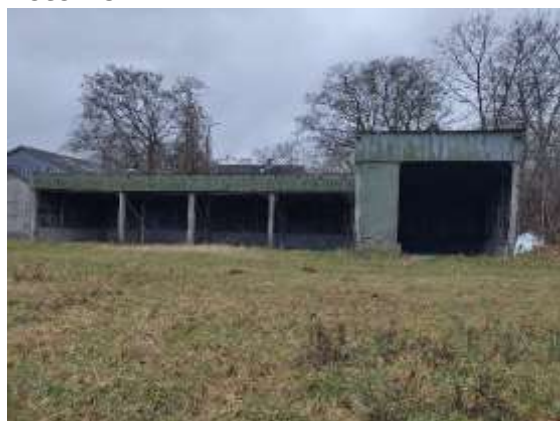
**Foto 16**

Der nach Nordosten offene **Geräte-Unterstand (Foto 16)** bietet mit zugänglicher Balkenkonstruktion für gebäude- und/oder nischenbrütende Vogelarten attraktive Plätze zur Anlage von Nestern.

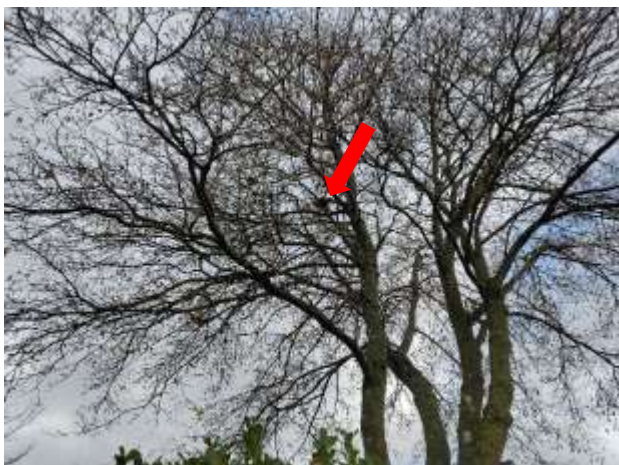
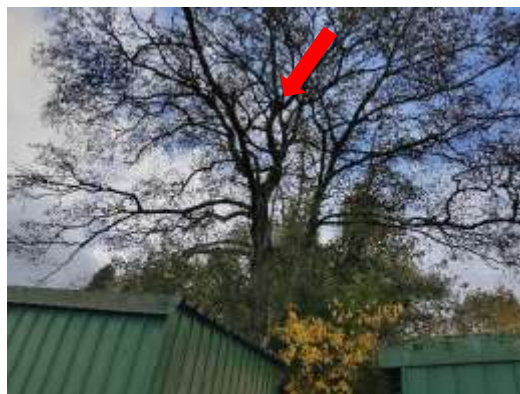
Die an die Gebäude grenzende Vegetation aus Bäumen, Sträuchern, Stauden und Gräsern (**Fotos 17, 18**) unterliegt seit geraumer Zeit keinem pflegerischen Druck und befindet sich in einem frühen Stadium freier Sukzession. Es ist davon auszugehen, dass diese Strukturen von etlichen Vogelarten für die Anlage ihrer Nester genutzt werden.

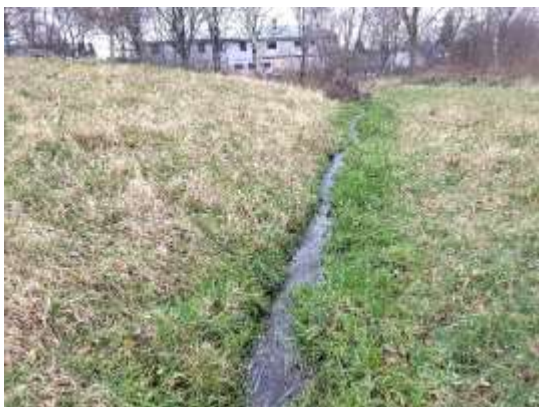
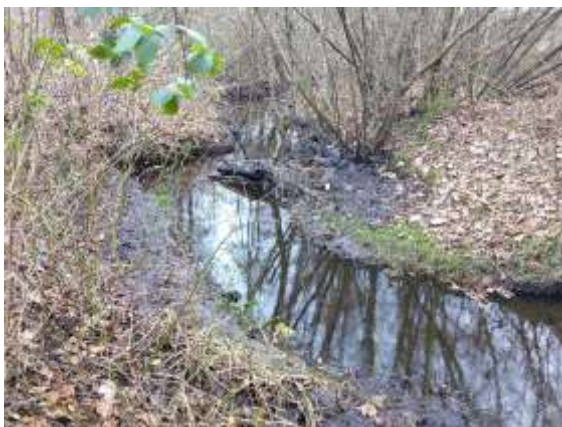
Nördlich und nordöstlich der Planflächen verläuft der Lachsbach (**Fotos 19, 20**), der hier größtenteils unverbaut ist, sodass ein flacher Bachlauf mit naturnah ausgebildeten Uferbereichen besteht.

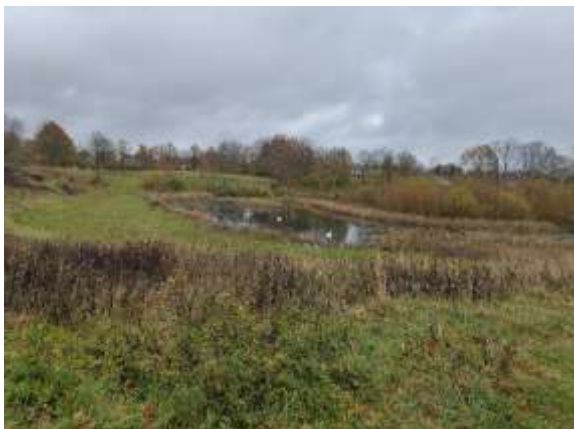
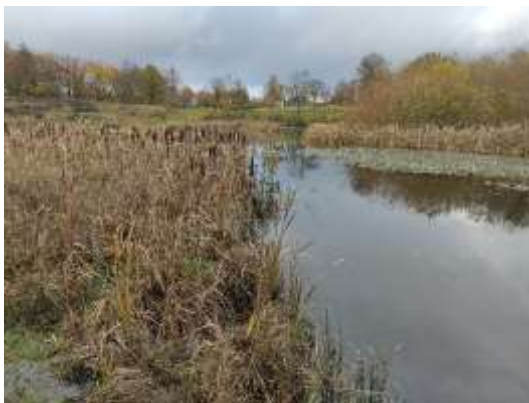
Um eine Einschätzung des Gewässers (**Fotos 21, 22**) mit den angrenzenden Flächen als Amphibien-Lebensraum ableiten zu können, erfolgte die Betrachtung folgender Parameter:

| Regenrückhaltebecken nördlich der Planflächen // | |
|---|---|
| <b>Lebensraum-Potential für Amphibien</b><br>kein/wenig/mittel/hoch/sehr hoch | -hoch- |

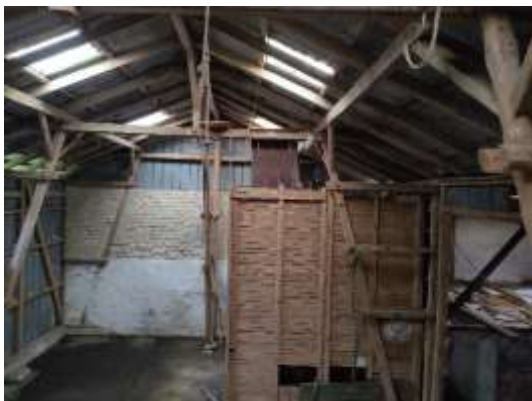
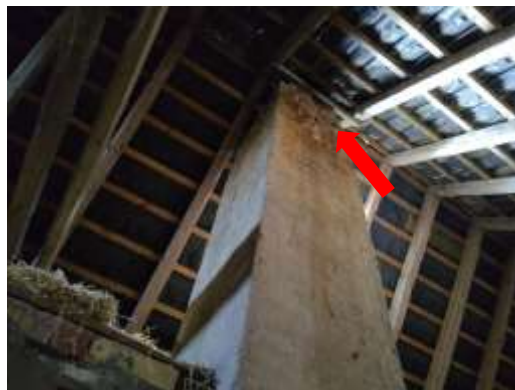
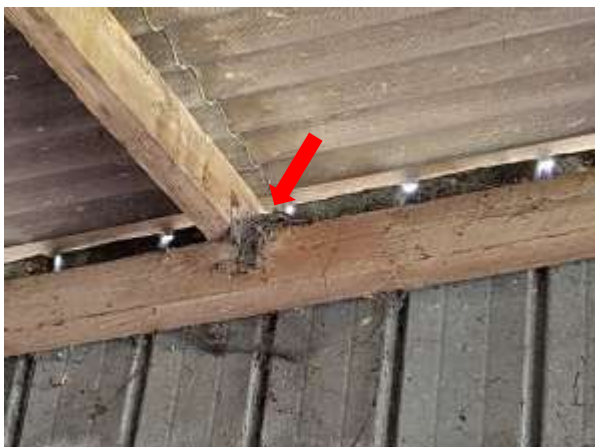
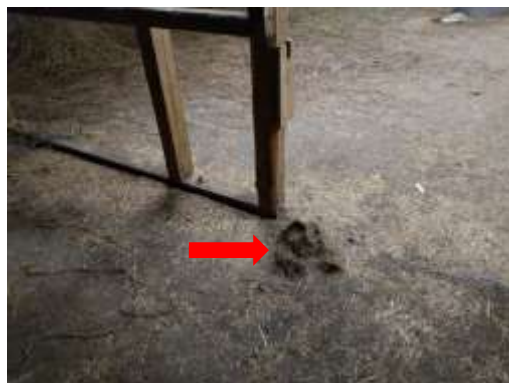
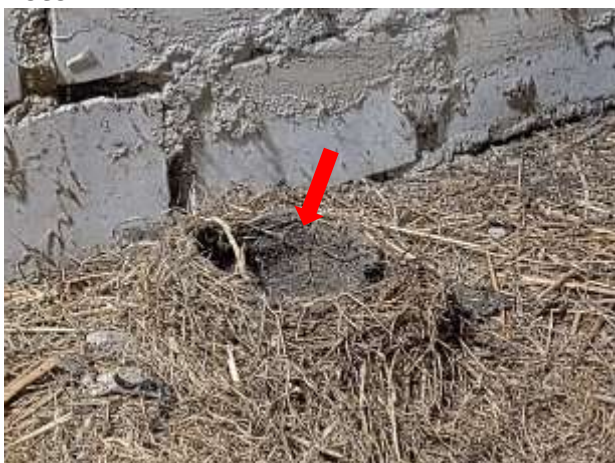
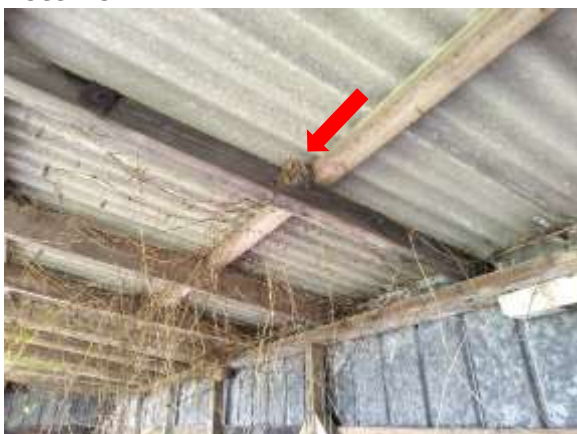
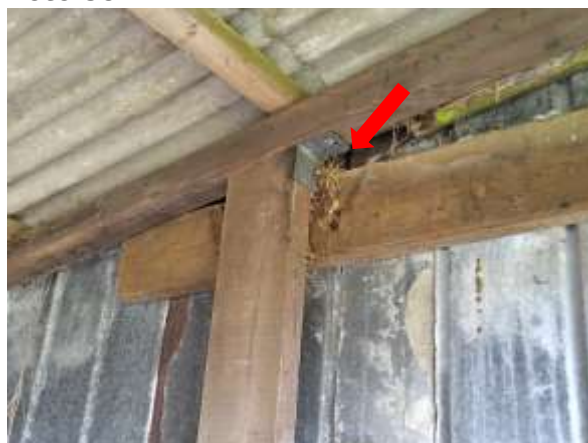
- ⇒ Aus der Gruppe der **europäischen Vogelarten** (SÜDBECK ET AL.2025)
- finden Arten aus den Gilden der *Gebäudebrüter* und *Nischenbrüter* wie z.B. *Bachstelze*, *Grauschnäpper*, *Hausrotschwanz* und *Haussperling*, die oft menschliche Bauten als Brutplatz nutzen (**Fotos 23-30**), in und an den Gebäuden geeignete Strukturen.

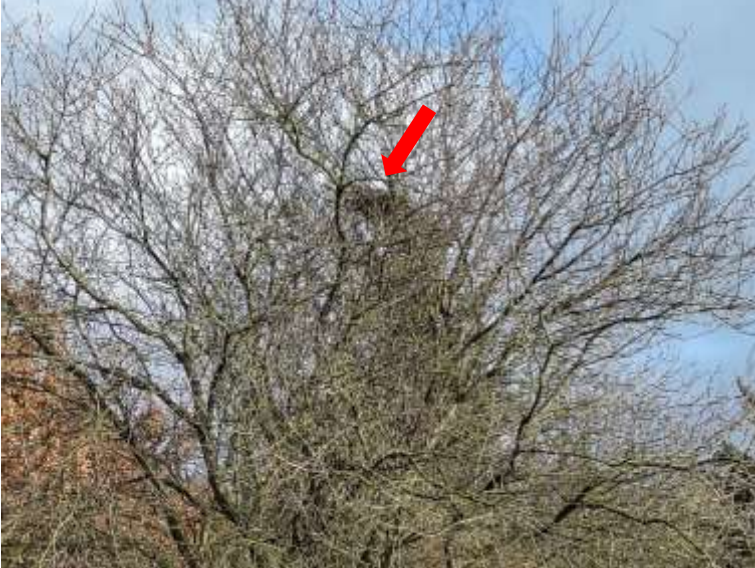
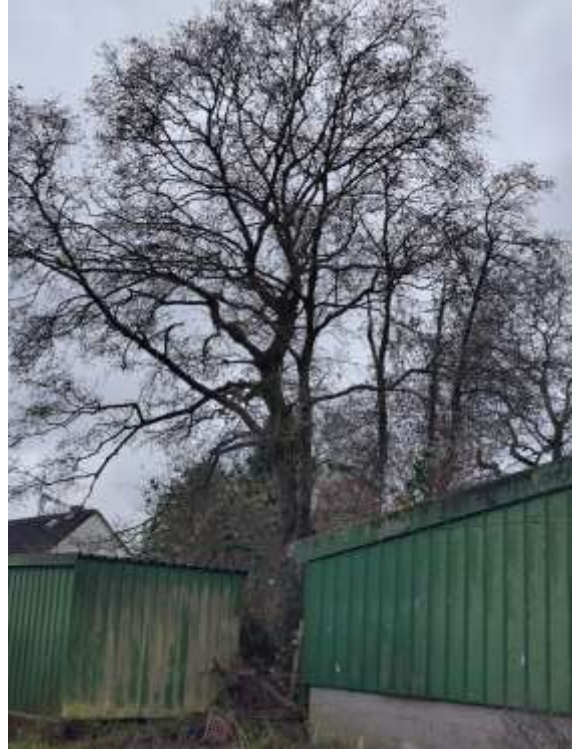
- bieten die direkt angrenzenden Freiflächen (**Fotos 31-32**) mit strukturreicher Vegetation für angepasste und wenig störanfällige Vogelarten des Siedlungsraumes aus den Gilden der *Gehölzfreibrüter* (z.B. *Amsel*, *Zaunkönig*) und *Bodenbrüter* (z.B. *Rotkehlchen*, *Zilpzalp*) potentiell Brutplätze und/oder Nahrungsangebot.
